Surveillance des falaises de Derborence

Commune de Conthey

Présentation publique du 29 mai 2018

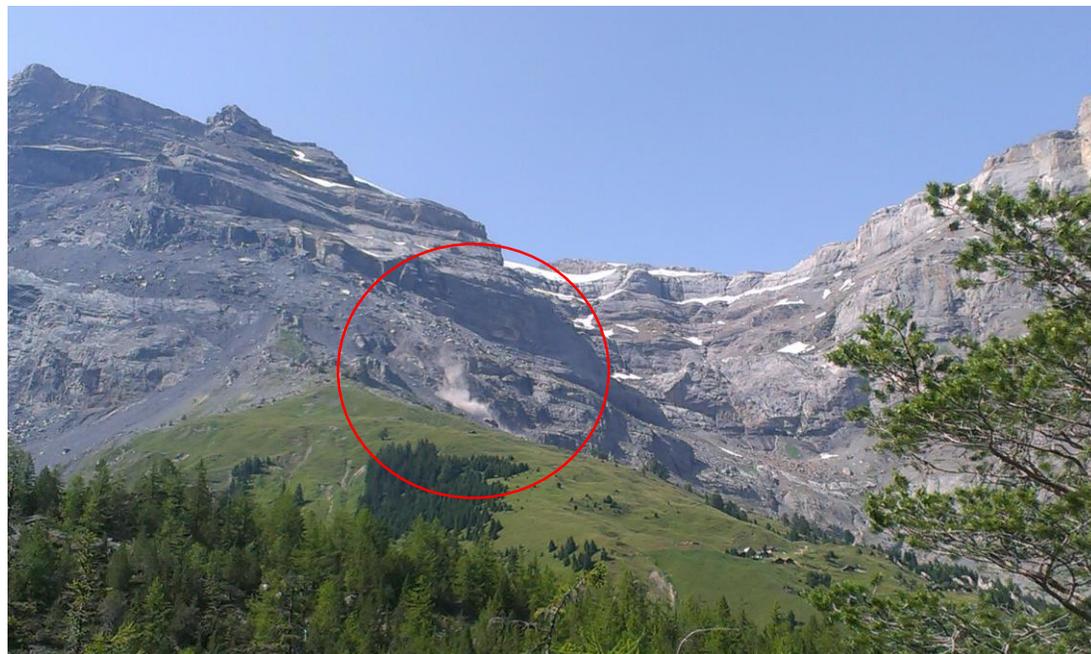
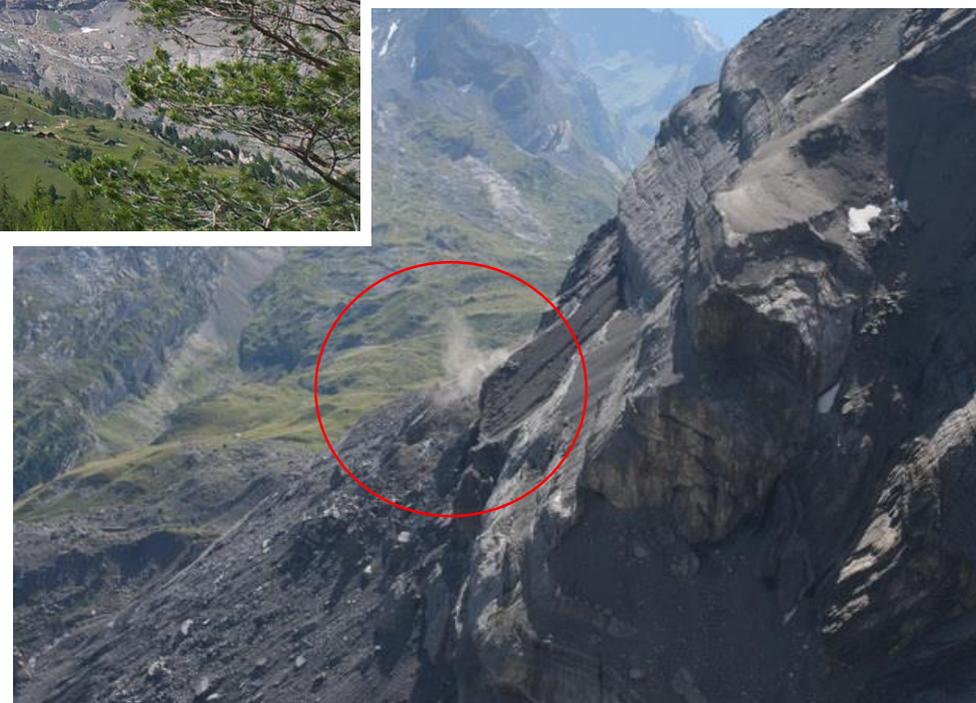
Chute de blocs été 2013

Chute de blocs été 2011

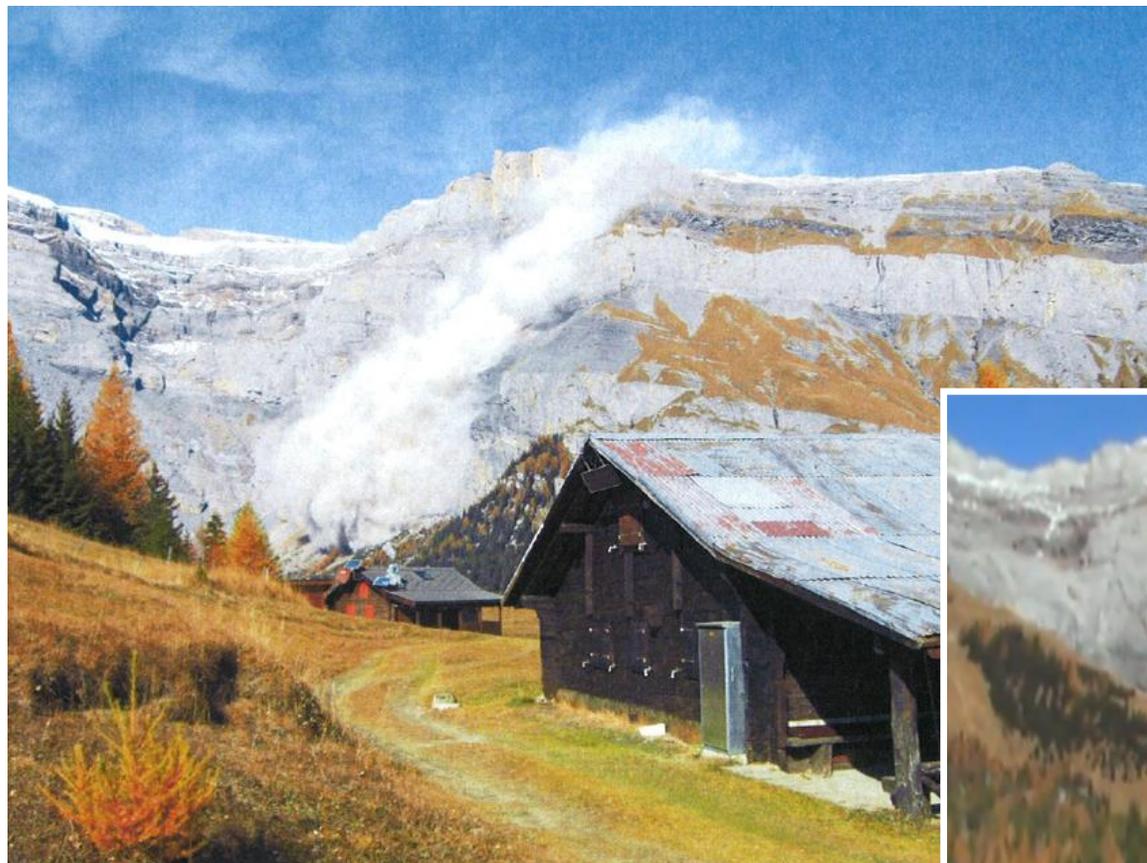
Eboulement de 2009

Eboulement de 2010

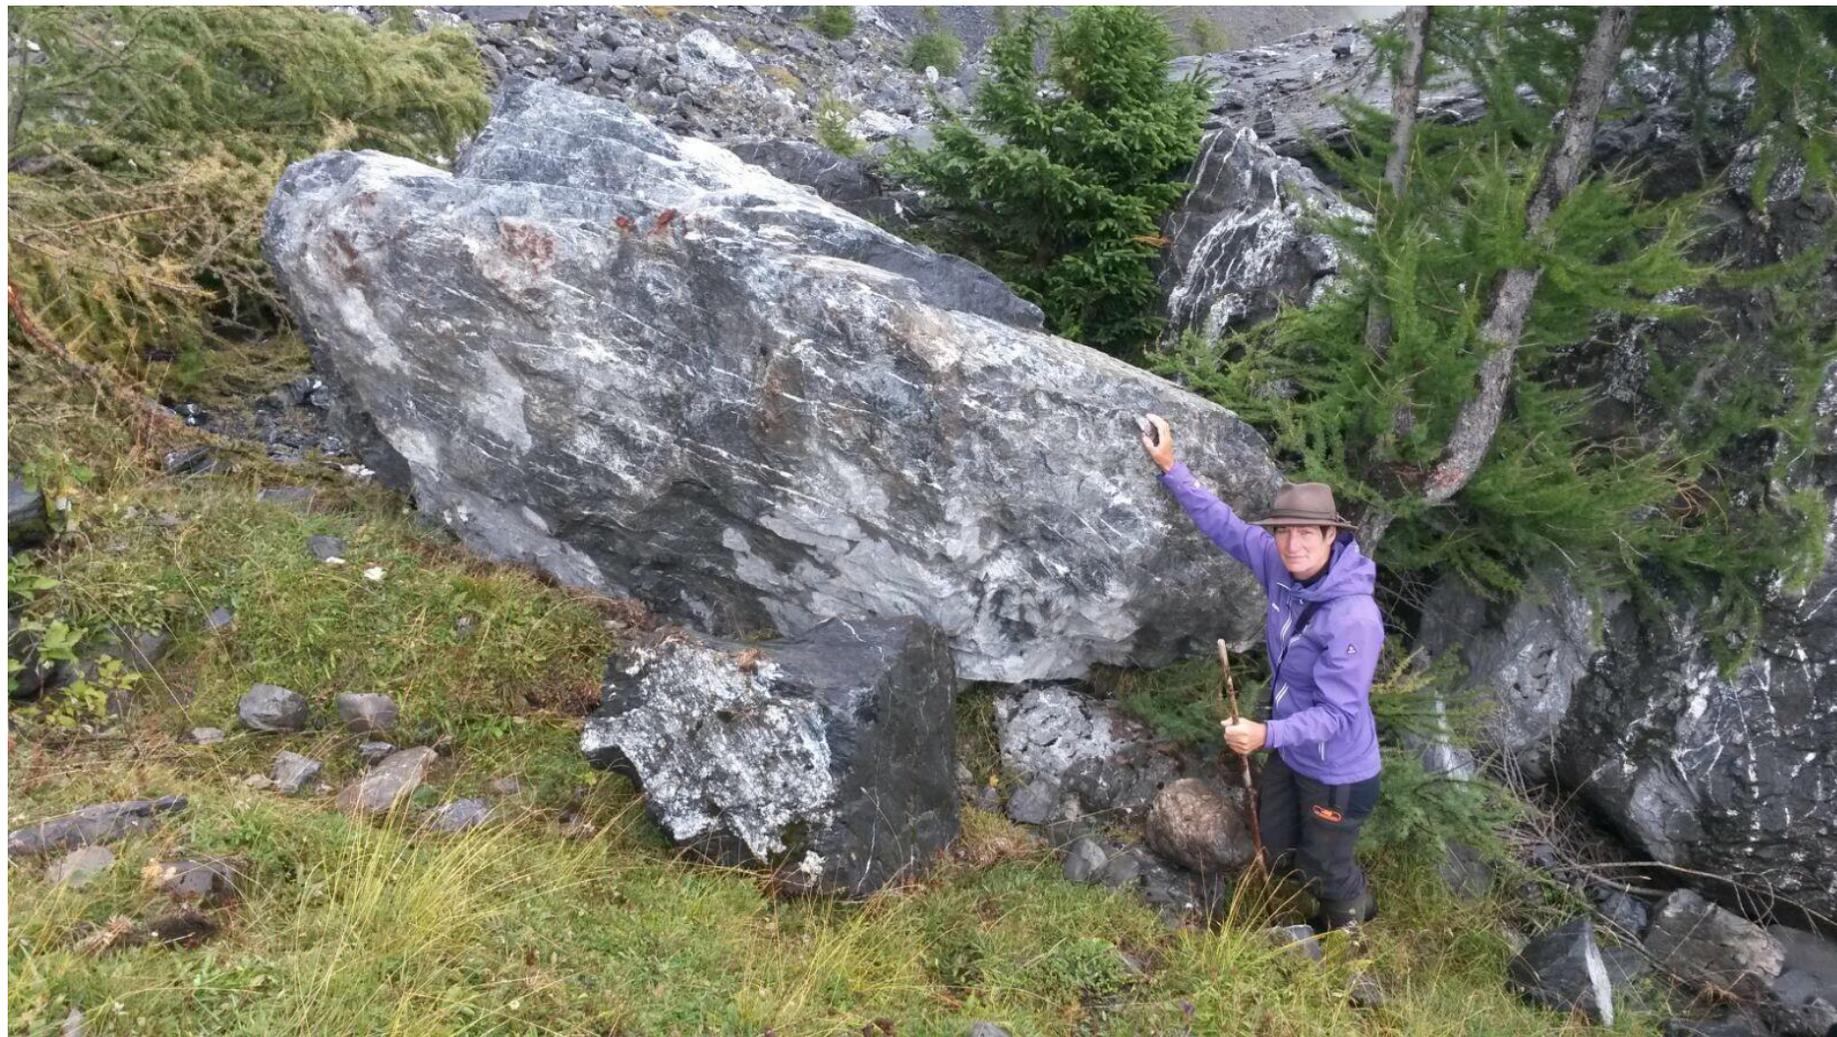
Évènement du 05.10.2016, éboulement sur l'alpage du Vosé

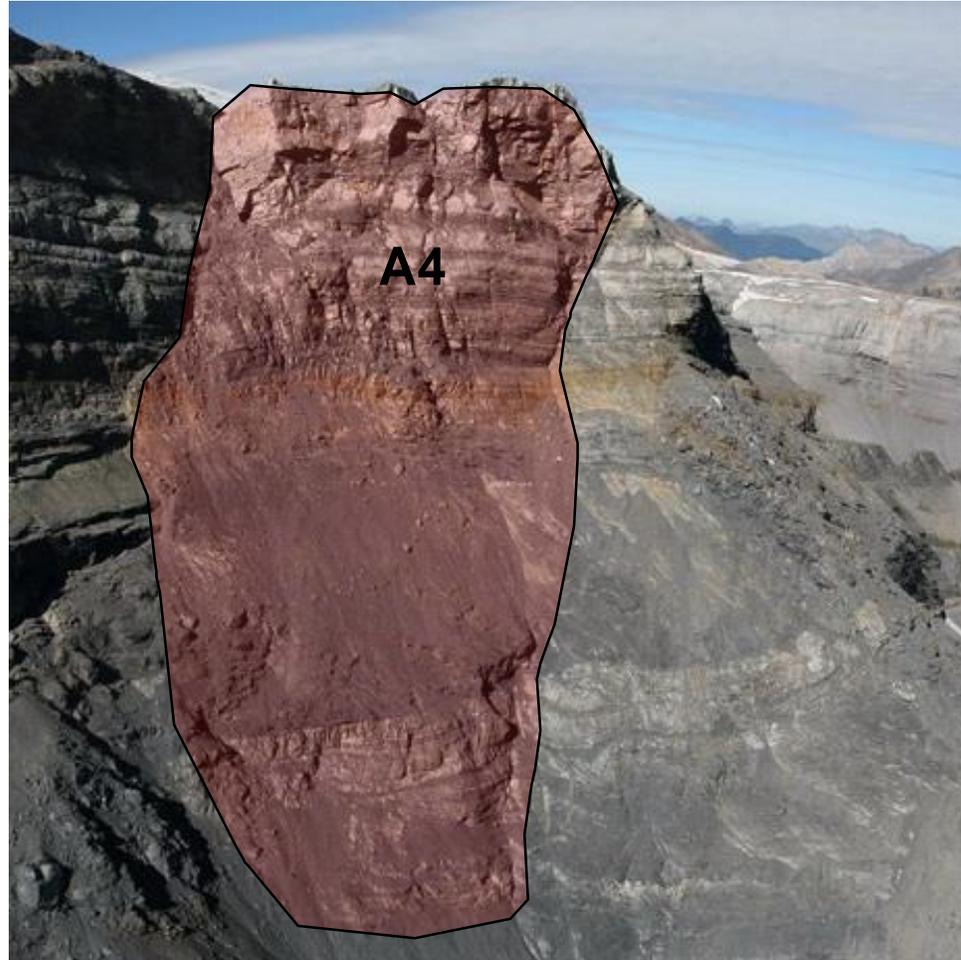
Aléa A4: partie sommitale de la niche d'arrachement des éboulements historiques

Volume: 700'000 m³

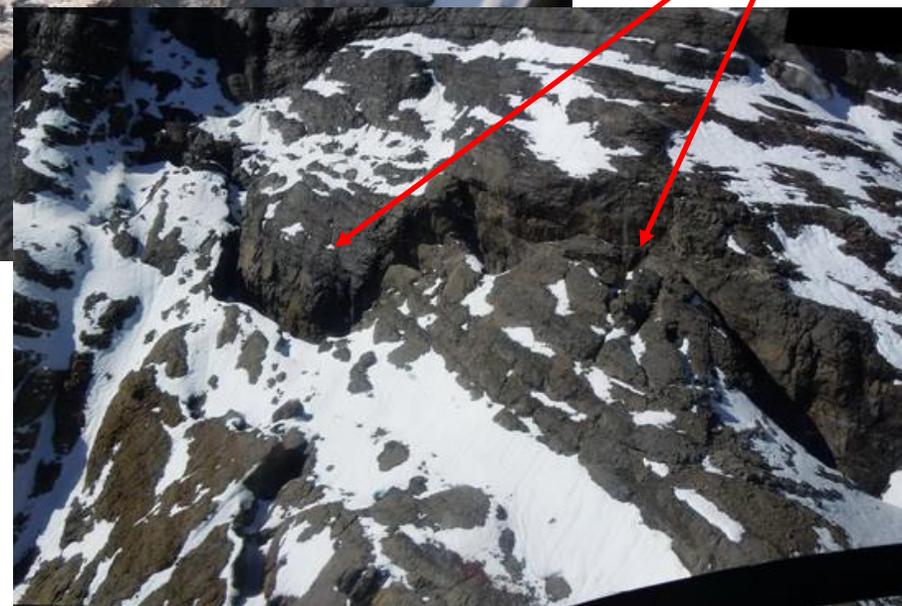
Fracture béante en
retrait de l'instabilité >
10m

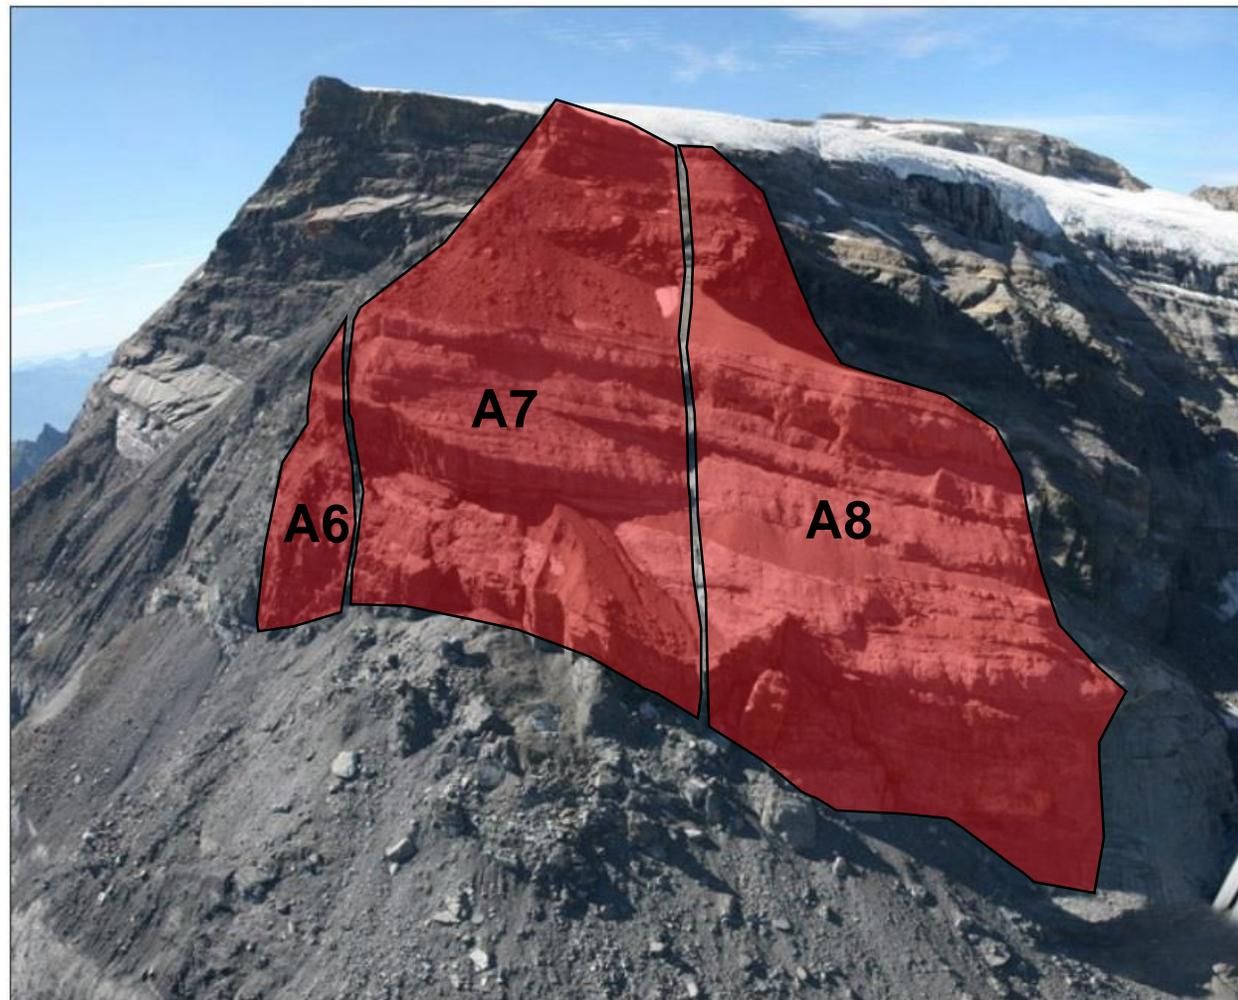
Aléa A6

Volume: 250'000 m³

Dangerosité : élevée

Aléa A7

Volume: 25'000'000 m³

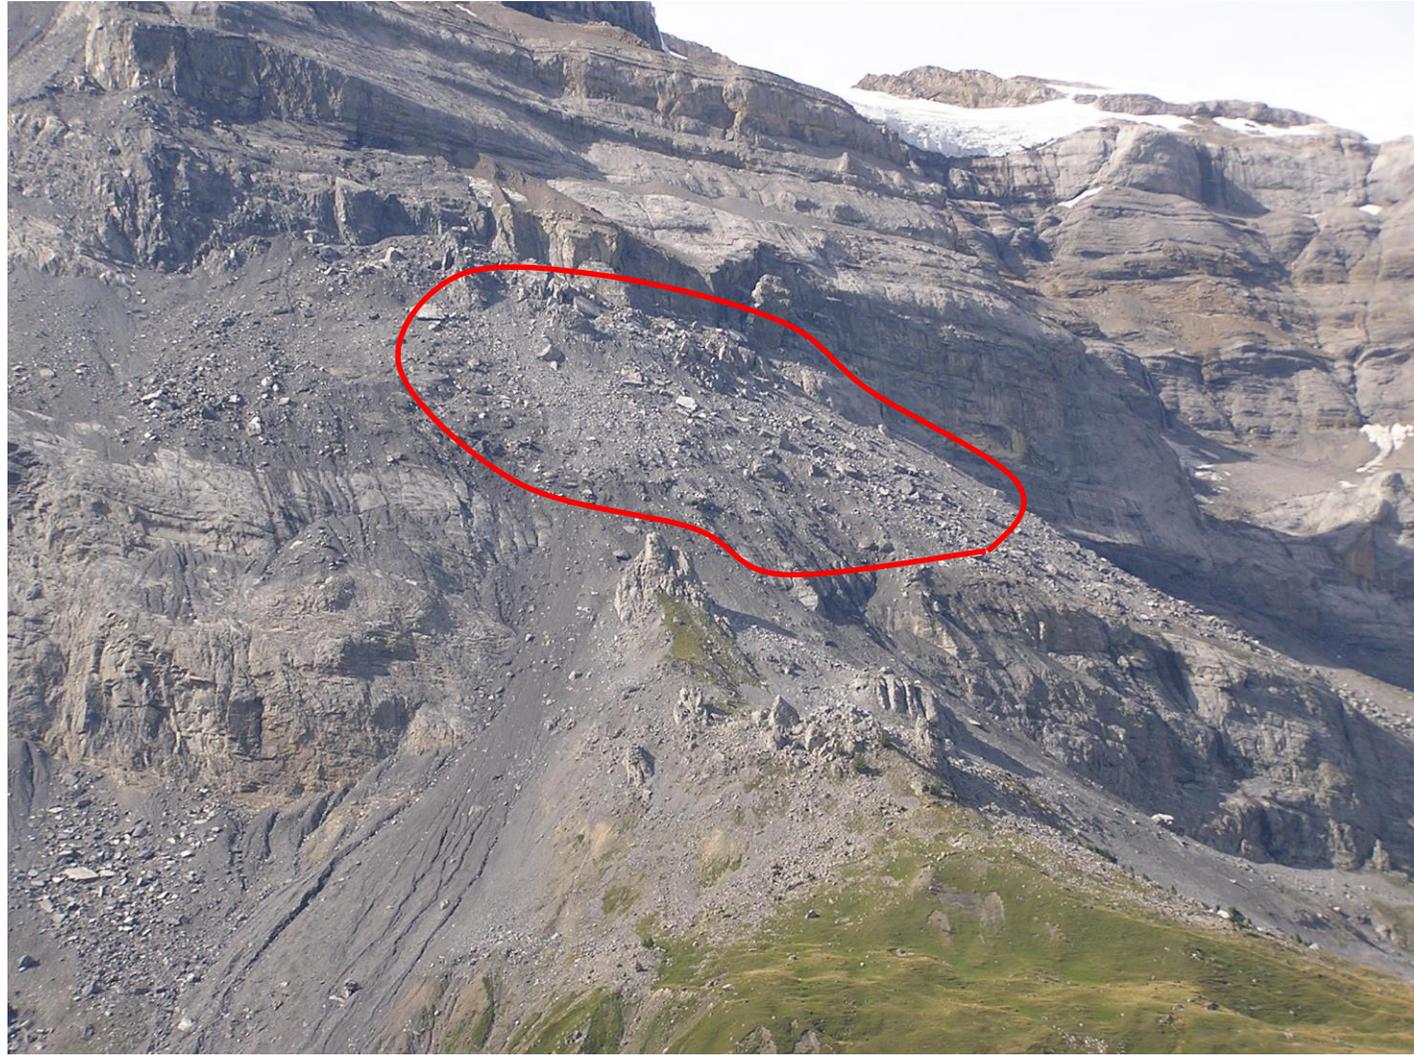
Secteur actif du Creux de la Fornige

- Activité importante
- Mesures de surveillance à définir

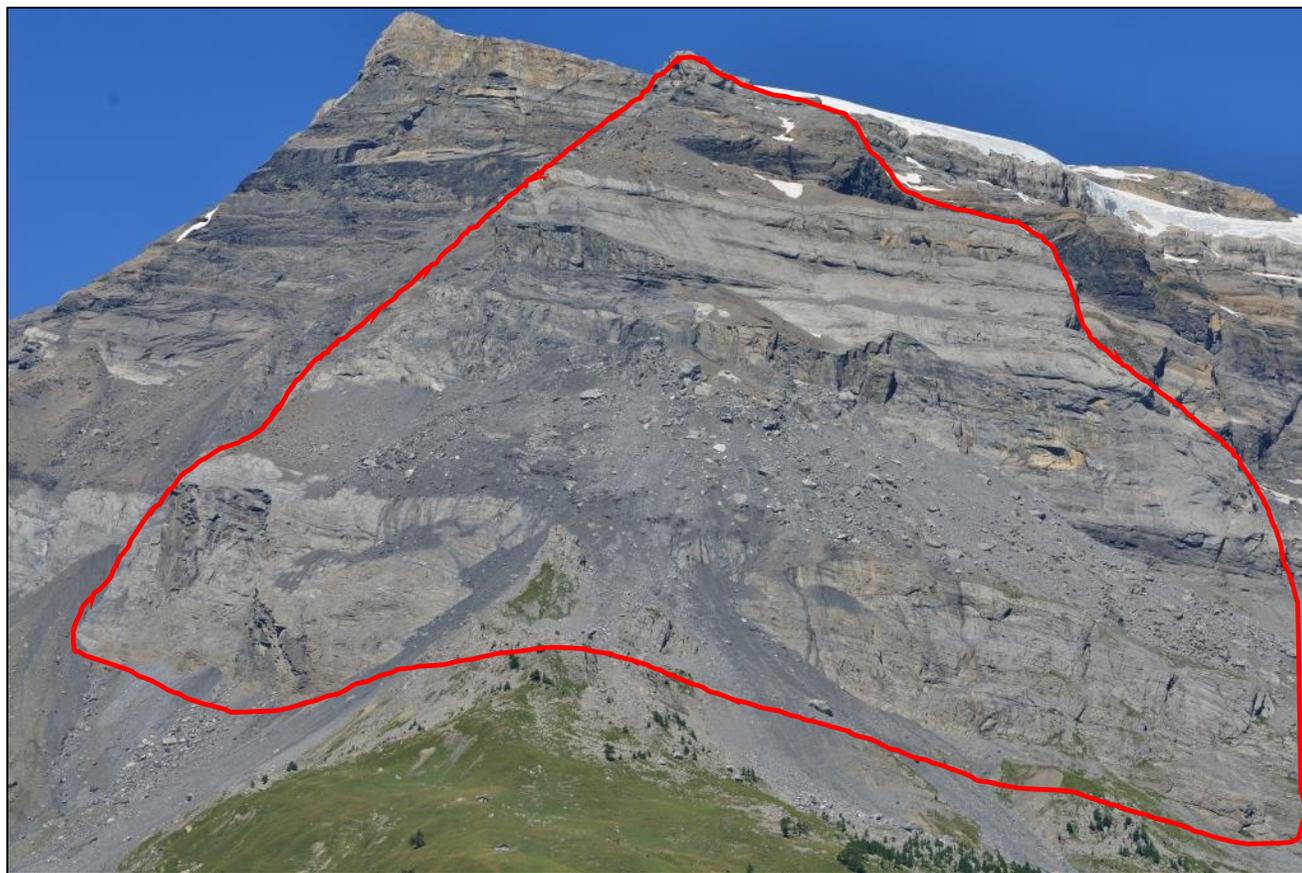
Programme pour la grande masse centrale (danger d'éboulement)

- Poursuite de la surveillance géodésique et mono-photogrammétrique
- Scanner laser terrestre
- Interférométrie radar terrestre

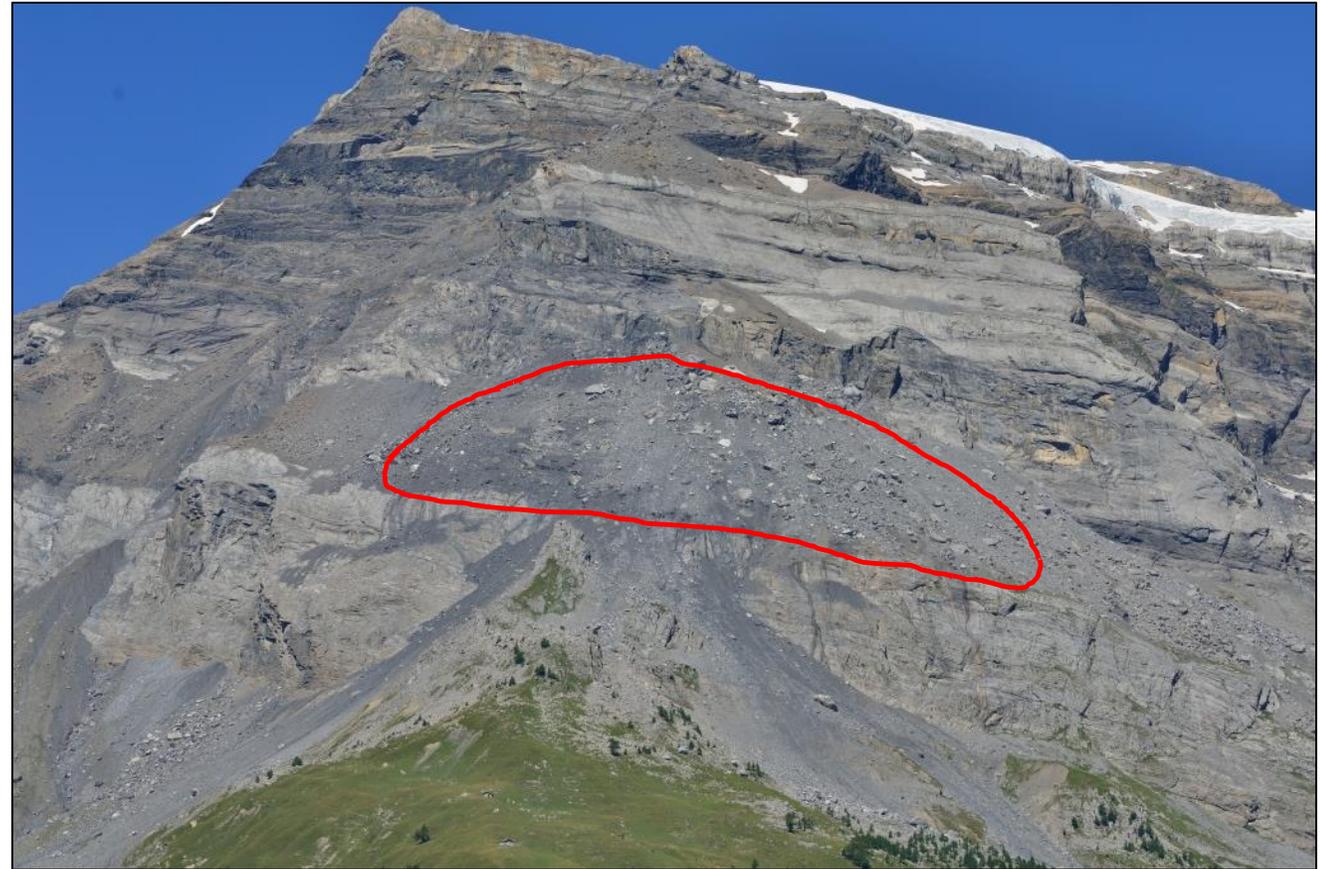
Programme de base pour le Creux de la Fornige (danger de chute de blocs et de petits éboulements)

- Impossibilité de construire un ouvrage de protection
- Impossibilité de miner
- Densification des mesures de surveillance pour la protection de l'alpage et des mayens
