Surveillance des falaises de Derborence

Commune de Conthey

Présentation publique du 29 mai 2018

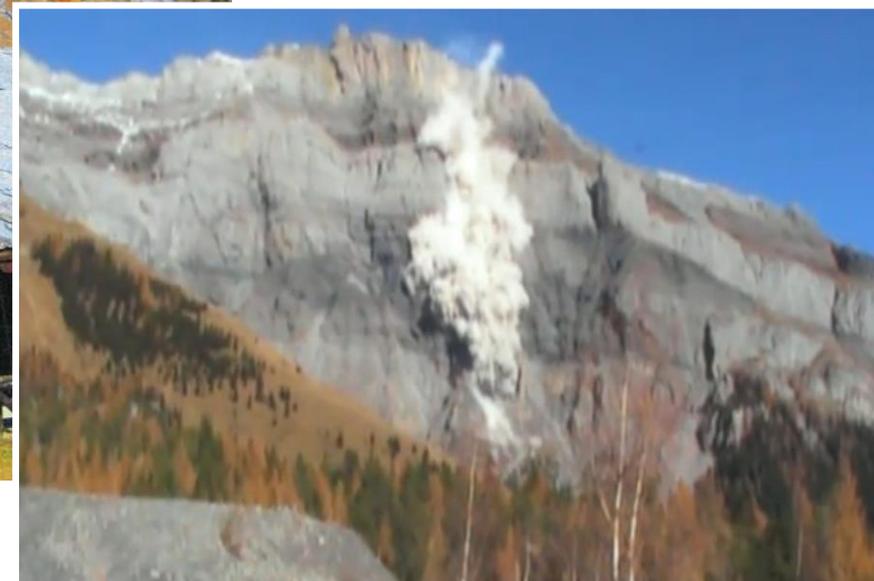
Évènement du 05.10.2016, éboulement sur l'alpage du Vosé

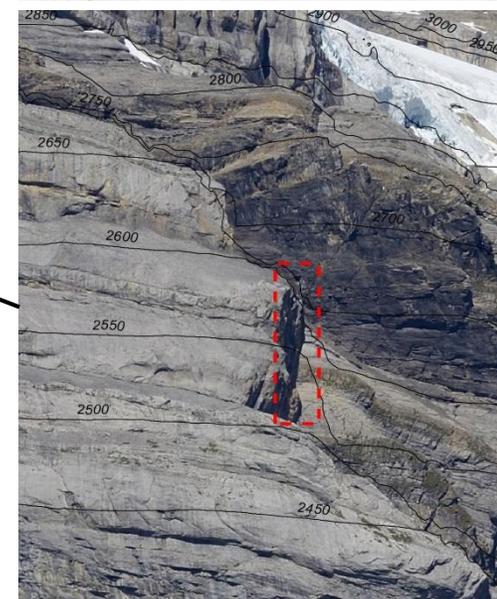
Zones de ruptures

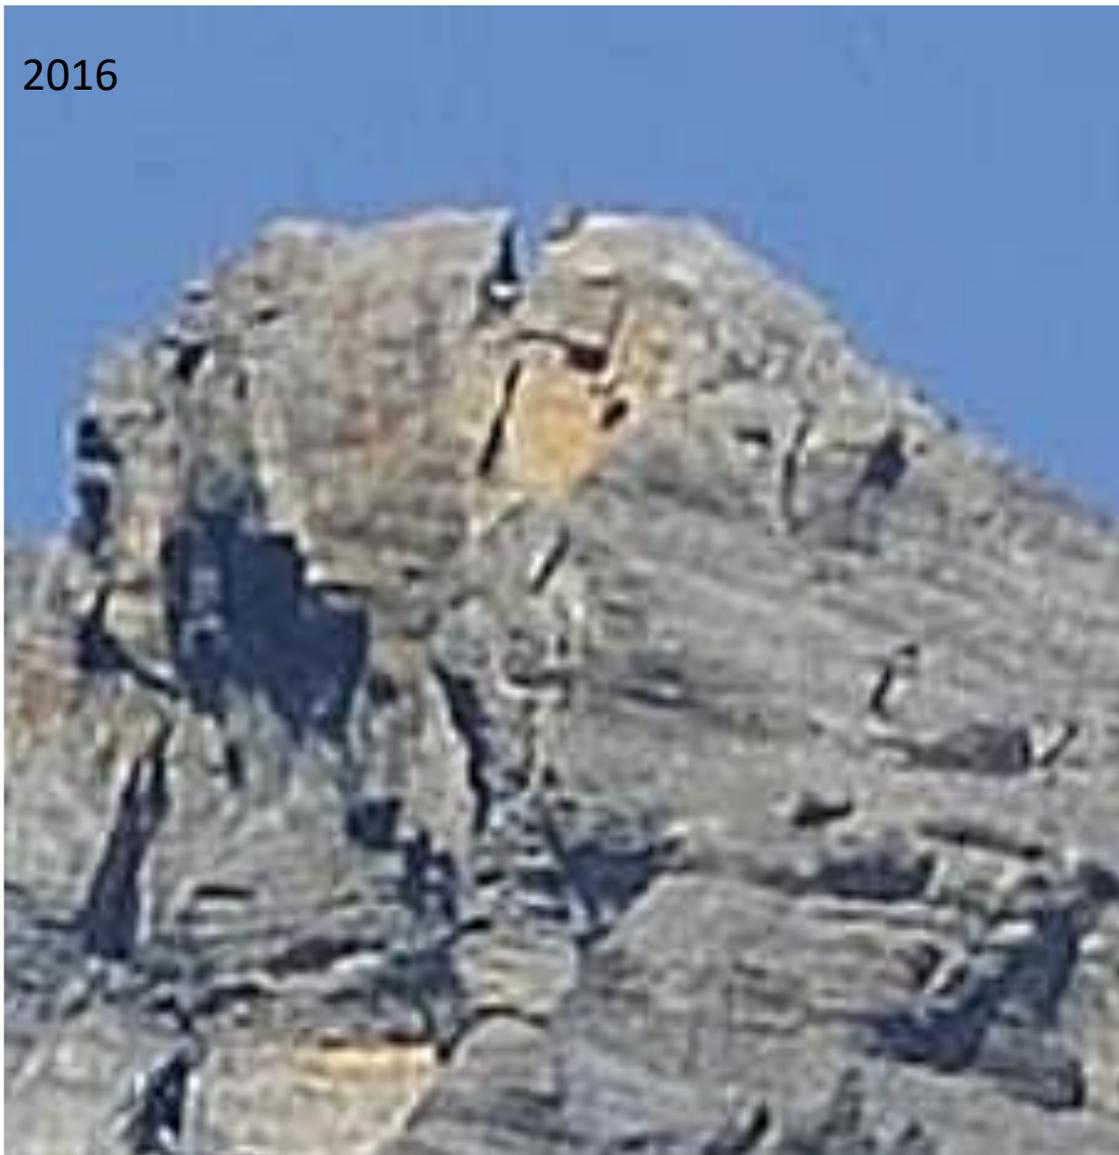
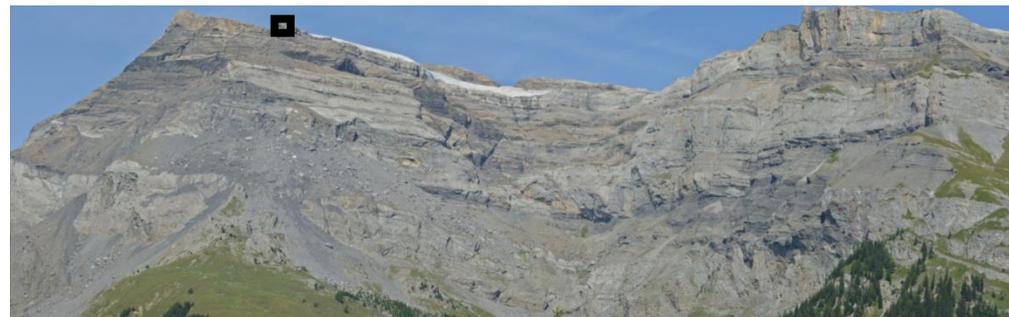
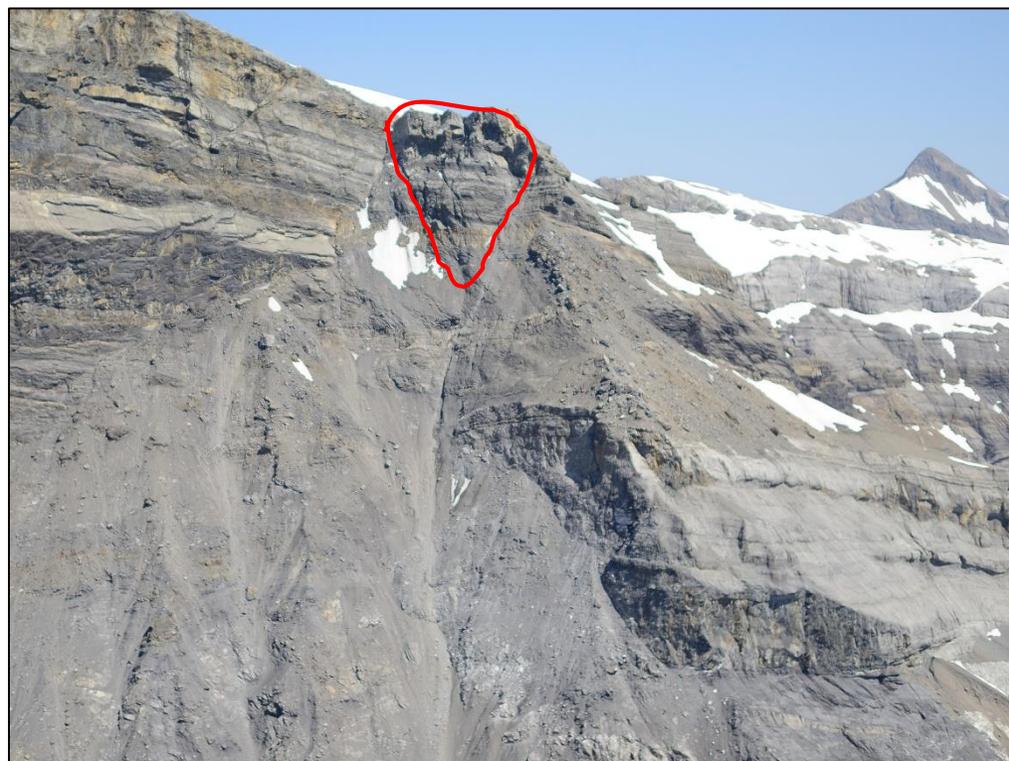
2016

Zones de ruptures

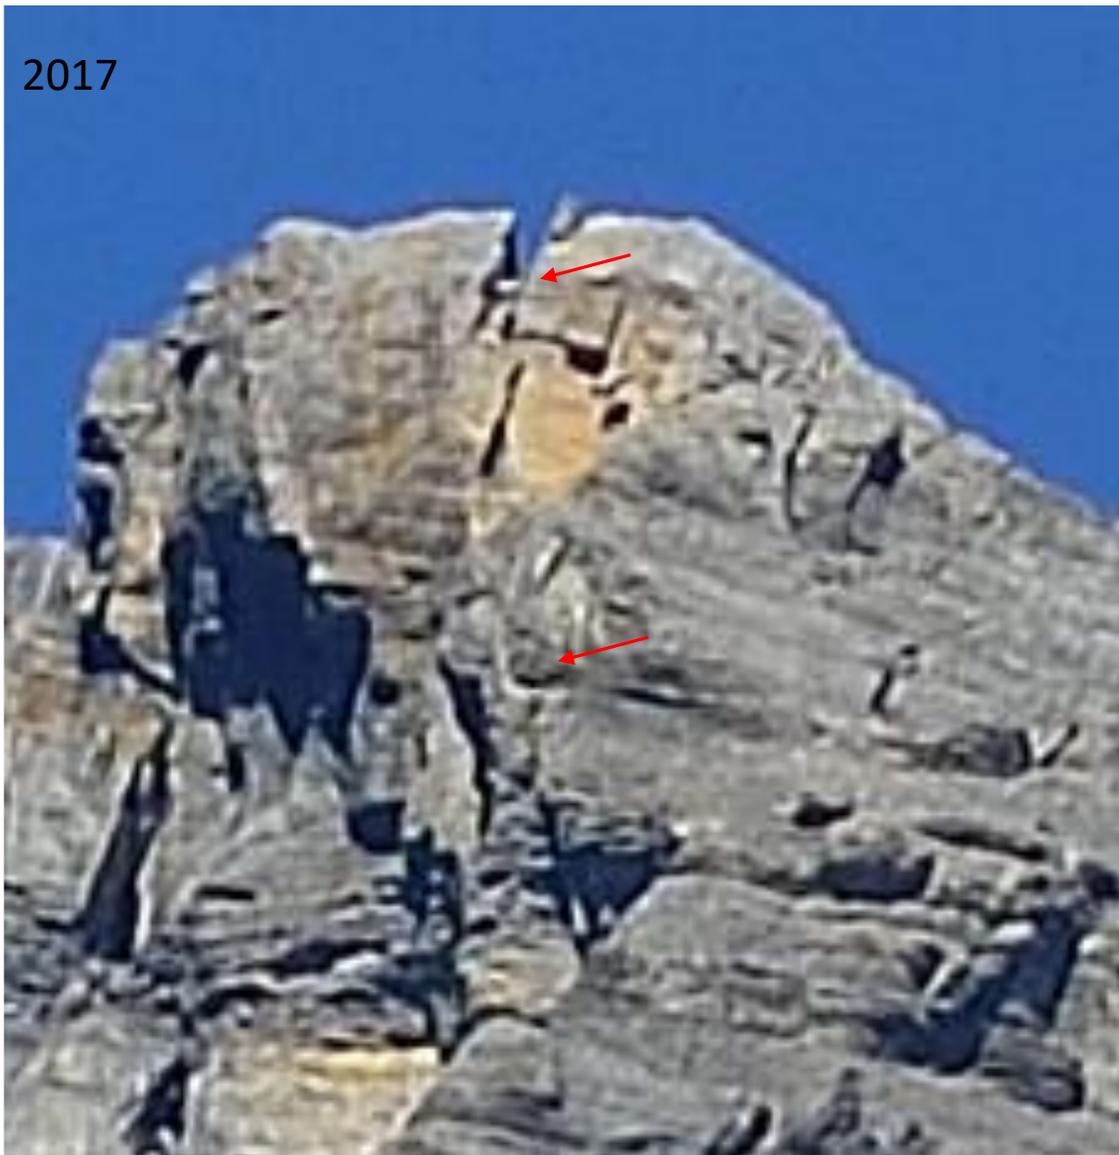
Zones de ruptures

2017

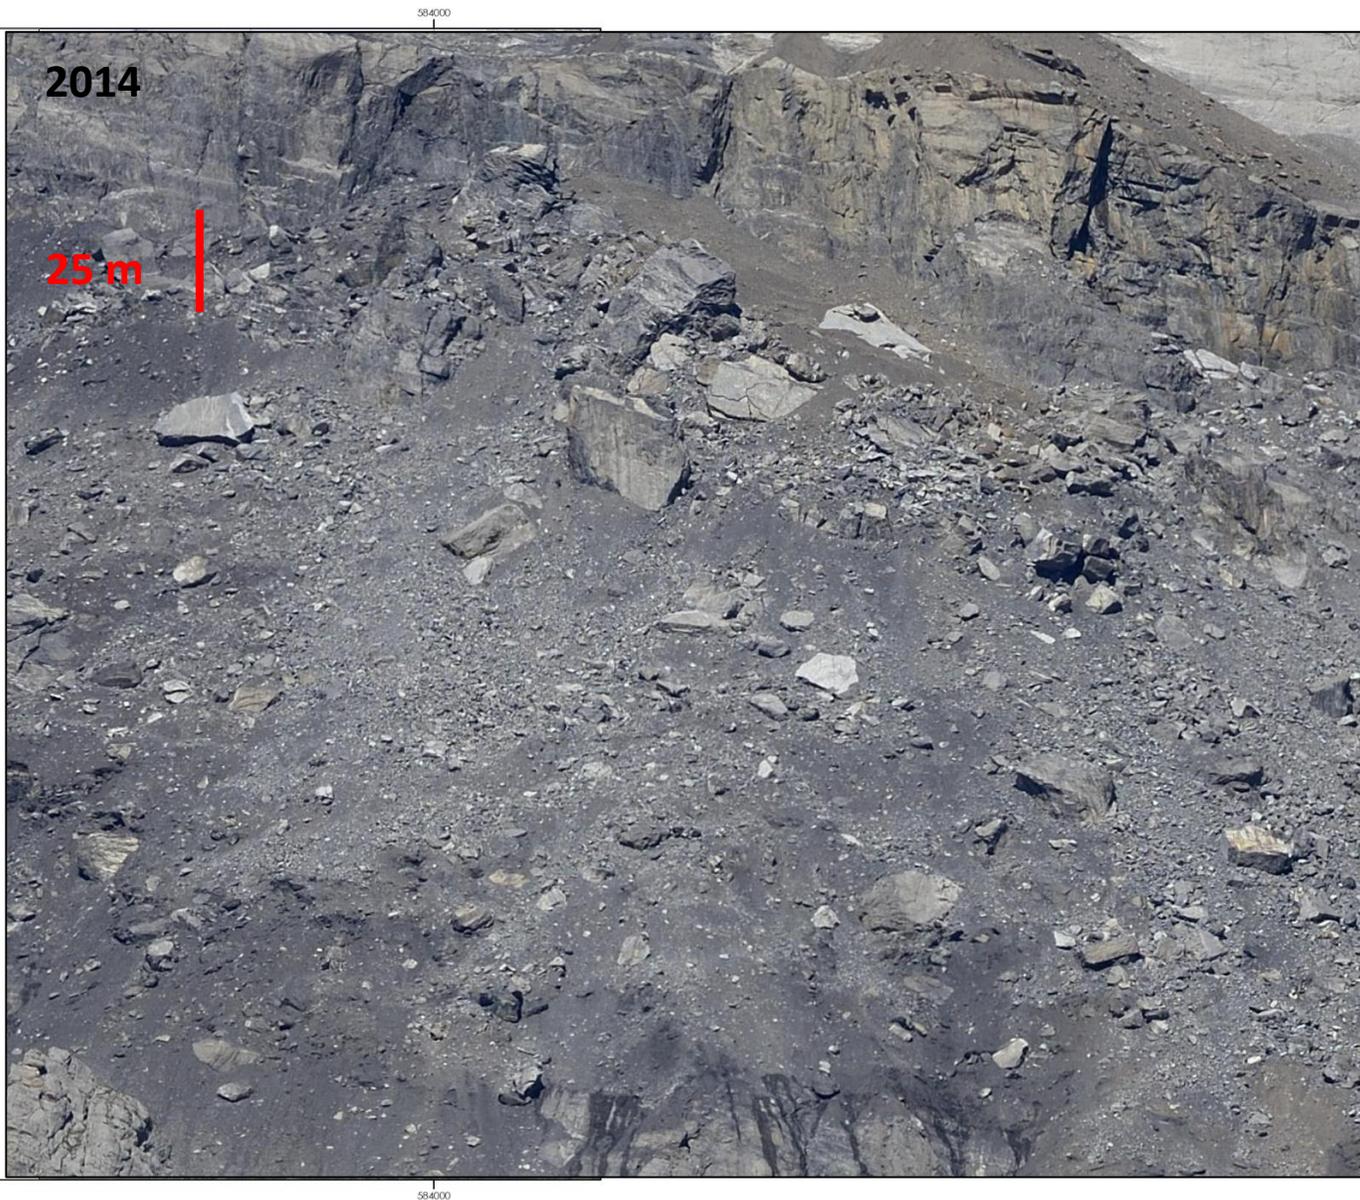
Creux de la Fornige

Synthèse des observations
